发电机组优化运行与节能技术交流

朗坤公司科研人员经过长期对气固两相流测量技术的科学研究和实践，成功开发出电站锅炉LUSE系列风速风量测量装置。

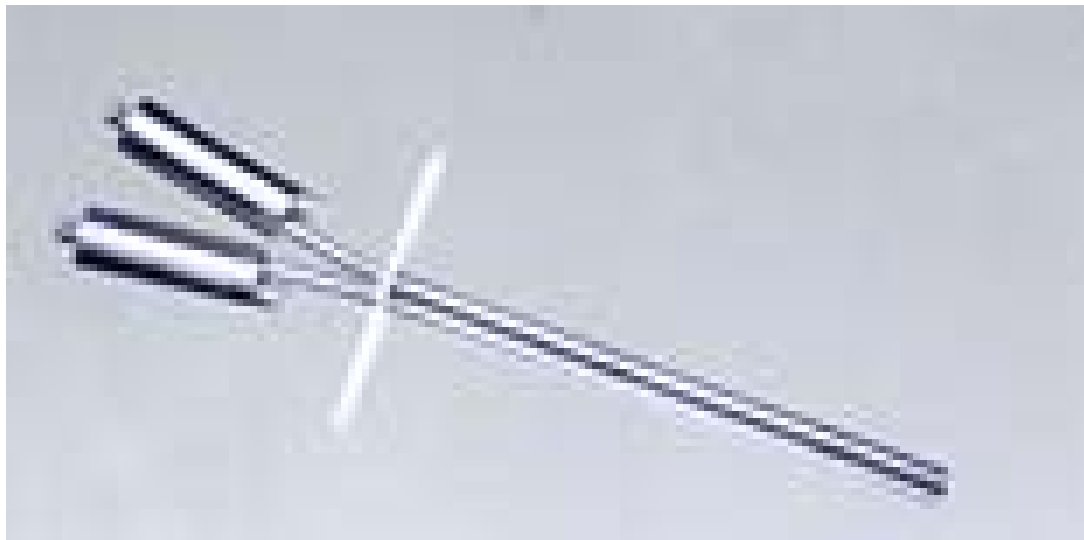
1) 易堵塞

都是气固两相流体，煤粉和灰的细度只有几十至几百微米。有很强的粘附性。

被测量的器件内外有温度差，形成结露。需增加额外压缩空气定时吹扫或大小修中拆卸进行彻底清洁。

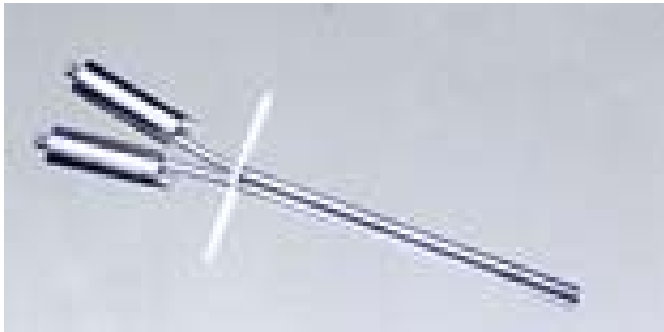
2) 易磨损

都是气固两相流体，气流速度会达到每秒几十米(10-40m/s)。穿透力吹扫力特别强。会对被测量器件变形，改变流速系数，影响测量精度。

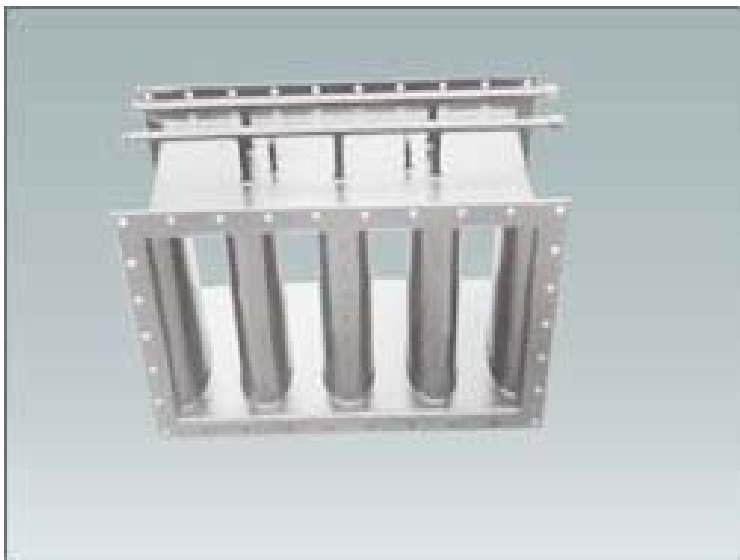
4) 压损大

为了提高差压，采用了缩孔或节流的方法。

有的设备的风阻可能就有好几百帕。

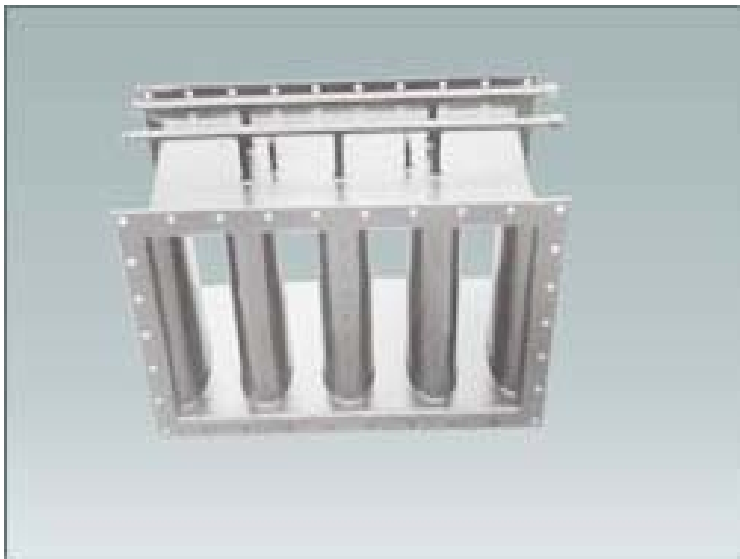
5) 安装不便

体积巨大，安装和维护不便

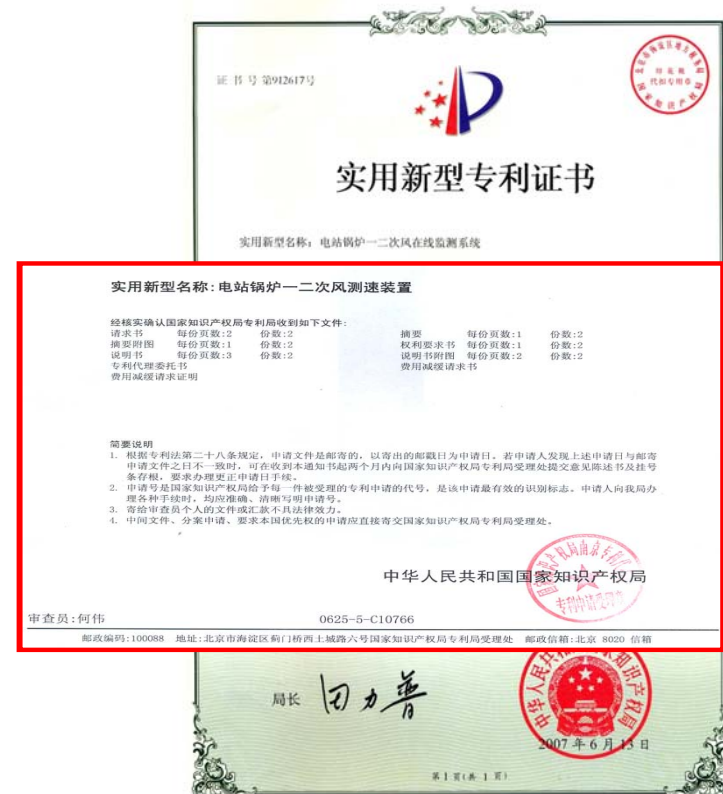
系列1：适用于小风道、高流速、含煤含灰管道

1. 取压探头采用耐磨陶瓷和合金材料制作成，有效防止测量探头磨损变形而影响测量精度
2. 连续工作**两个大修**周期不需更换。

1. 采用特有防堵设计，具有**自动清灰**功能。
2. **免维护**。无需增加压缩空气反吹装置，节能设备投资。
3. 不存在解裂自动运行问题。

- 直吹式锅炉各磨煤机出口至炉膛的一次风管道
- 中储式锅炉风粉混合后一次风管道
- 所有含煤含灰场所的静压测量

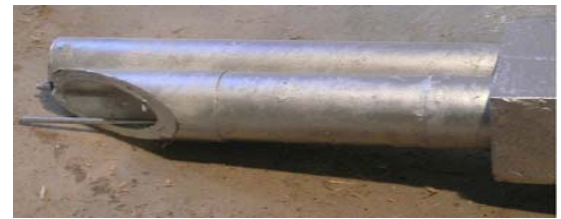
2、防堵

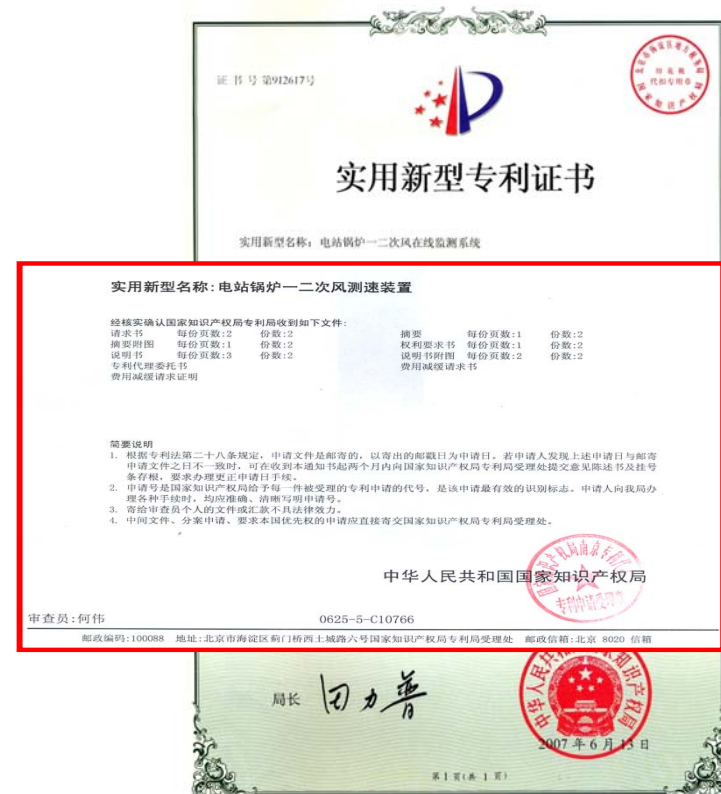
系列2：适用于大风道、低流速、流场复杂、直管段短场合

1. 采用等截面多点测量技术

2. 每个测点具有差压放大功能

3. 将多个测量探头有机地在一起，正压侧与正压侧相连，负压侧与负压侧相连，正、负压侧各引出一根总引压管，由此测得截面平均准确风速。

4. 测量精度： $\pm 1.5\%$ 以内

- 甲乙侧空预器出口一次风、二次风总风量
- 冷一次风总风量
- 直吹式磨煤机入口风量
- 二次风甲乙侧总风量

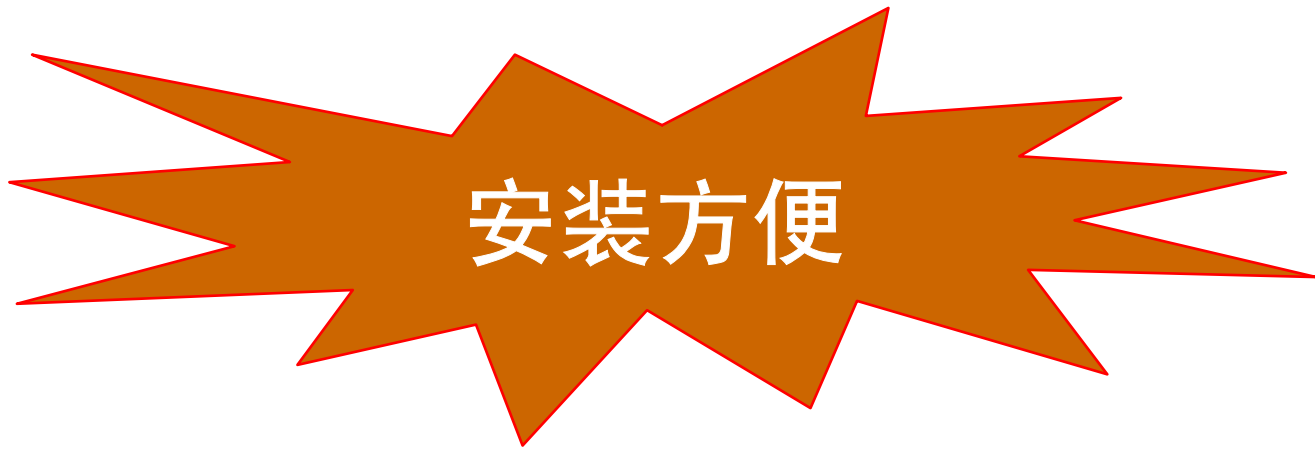
在原管道上直接焊接安装
不改变原有管路结构
